OPERE DI SOMMA URGENZA
LAVORI DI RIPRISTINO DELL'EFFICIENZA E DELLA
FUNZIONALITA' DELL'ARGINE STRADA IN DESTRA
IDRAULICA DEL RIO LECCIO IN LOC. GIGIONI NEL
COMUNE DI PORCARI (LU)

PERIZIA DI SOMMA URGENZA

Relazione Tecnico-Illustrativa

Novembre 2016

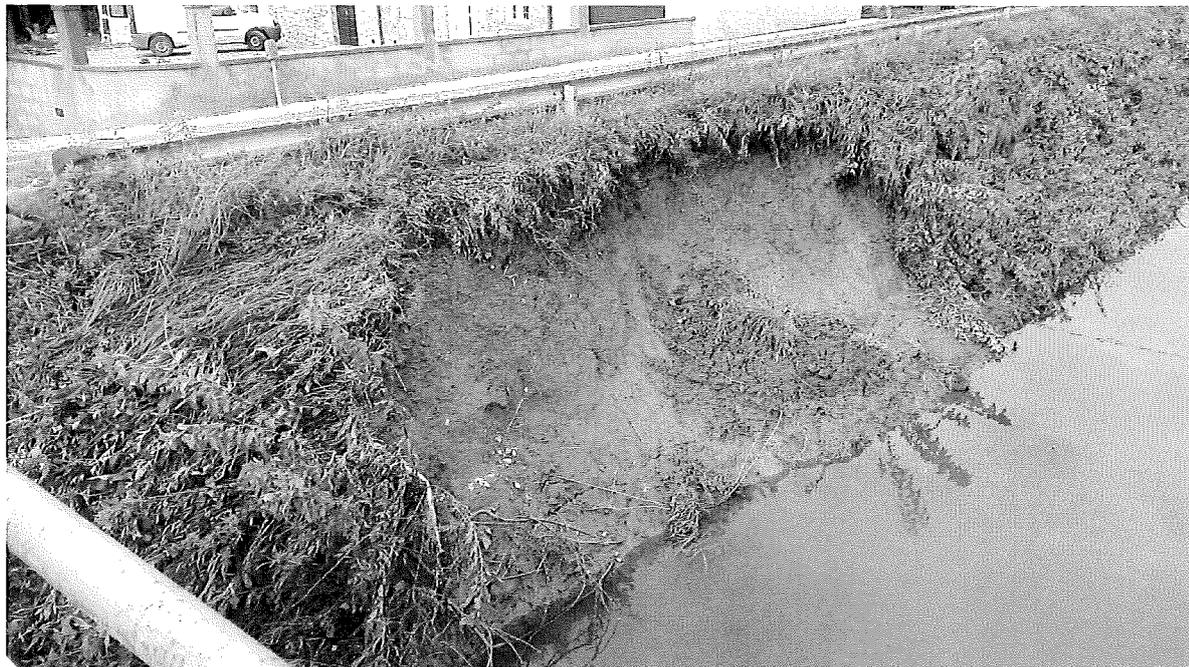
In dettaglio dalle verifiche condotte si è riscontrato che l'azione erosiva della corrente durante la piena ha innescato due importanti smottamenti della scarpata a fiume dell'arginatura, mettendo a nudo il materiale terroso costituente la stessa.

Tali erosioni in più punti hanno già portato alla luce il materiale arido costituente la sede stradale della suddetta viabilità comunale presente in sommità dell'arginatura, mettendo a serio rischio la stabilità dell'opera idraulica in argomento (vedere foto 1 e 2).

Foto 1: Vista della prima erosione arginale

- Realizzazione di scogliera con blocchi informi naturali, non gelivi, compatti e fortemente resistenti all'abrasione, approvvigionati da cave site a qualsiasi distanza, per l'esecuzione di una protezione al piede della prima erosione per uno sviluppo di circa 20 metri;
- Fornitura e posa in opera di teli impermeabili in PVC ad alta resistenza del peso di almeno gr. 300/mq, con sovrapposizione di almeno cm. 30 per protezione della scarpata a nudo. Compresa la fornitura e posa di picchetti per il completo fissaggio e tenuta allo scopo di impedire un ulteriore sviluppo dell'erosione in caso di interessamento da parte delle acque di piena. I teli dovranno essere opportunamente picchettati alla base della scarpata ed assicurati in sommità ai montanti del guard rail.

L'intervento mira quindi a ricostituire lo stato dei luoghi preesistente all'evento mediante la ricostruzione della scarpata arginale dell'argine strada in destra idraulica del rio Leccio in località Gigioni. L'intervento prevede la realizzazione di una scogliera intasata a calcestruzzo al piede del rilevato e un rivestimento in massi naturali della scarpata. Per la ricostituzione del ciglio superiore dell'argine è previsto l'apporto di opportuno materiale terroso e la posa in opera di una opportuna biorete. La realizzazione dell'intervento avverrà direttamente dalla strada comunale via Leccio, occupando una delle due corsie della sede stradale. Per tale scopo è stata richiesta dall'impresa apposita autorizzazione al Comando della Polizia Municipale del Comune di Porcari.

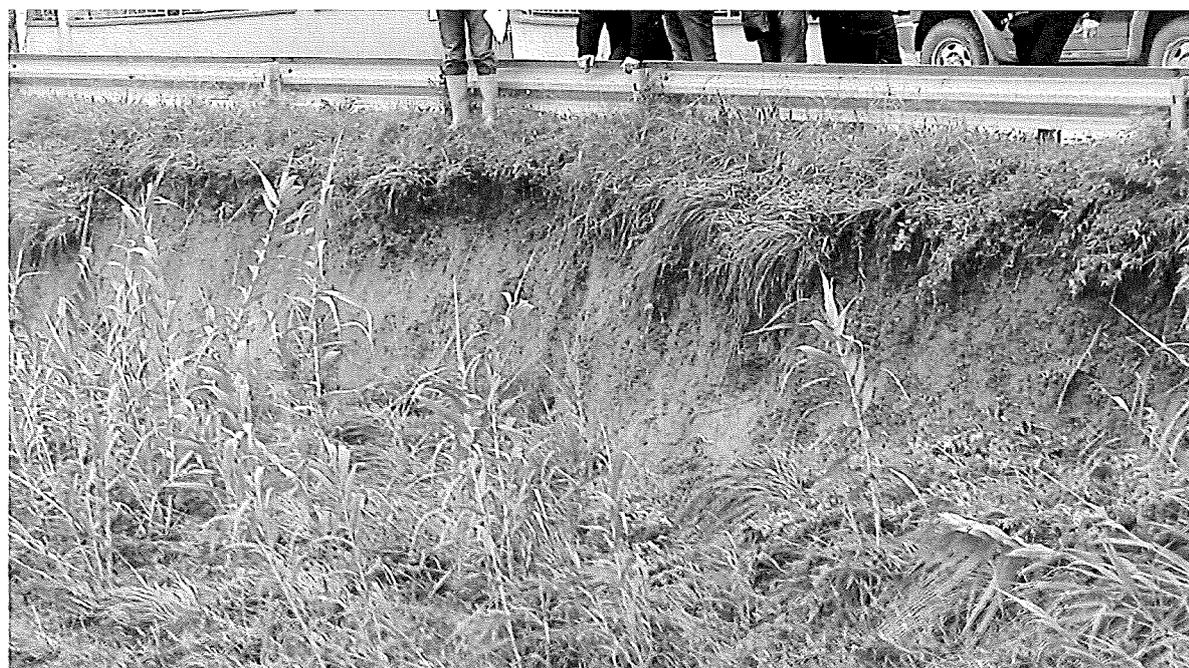
Foto 2: Vista della seconda erosione arginale

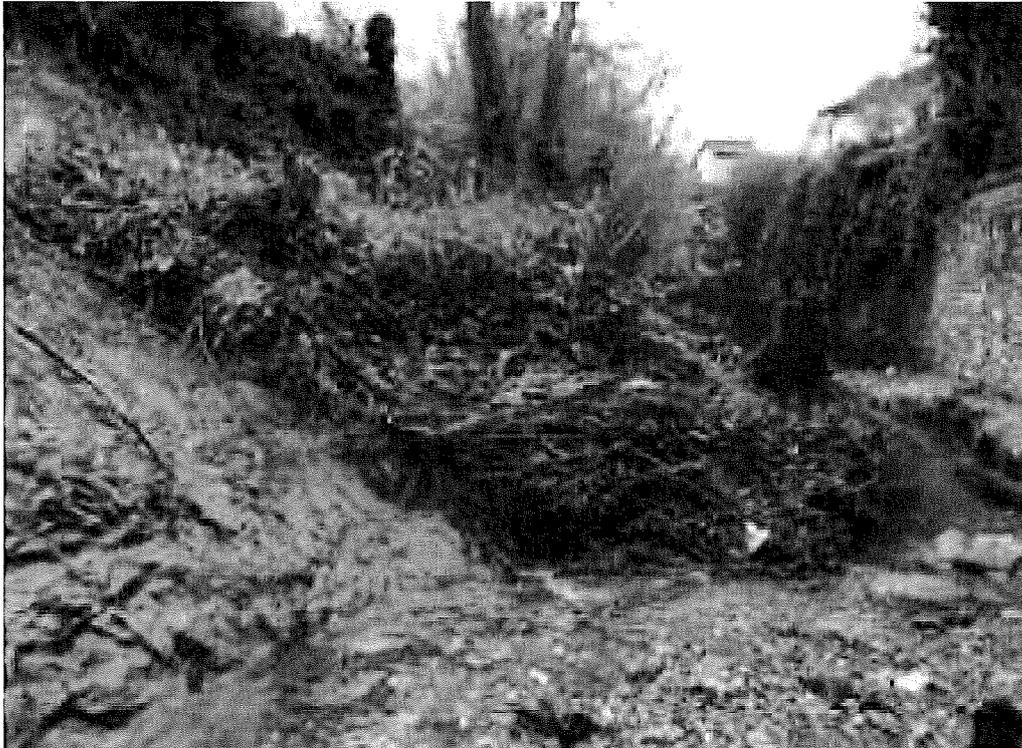
Allo stesso tempo a seguito di una segnalazione pervenuta dai tecnici del Consorzio 1 Toscana Nord è stato riscontrato nel Comune di Capannori in località Lappato, un decorticamento della coltre di terreno vegetale e detritico della sponda del rio Lappato, affluente di monte del rio Leccio, che ha parzialmente ostruito l'alveo dello stesso (vedere foto 3).

Foto 3: Vista decorticamento della coltre di terreno vegetale e detritico della sponda del rio Lappato

Per quanto riguarda l'intervento sul rio Lappato nel Comune di Capannori si prevede la realizzazione di una rampa in terra per l'accesso nell'alveo del suddetto corso d'acqua da resede privato del sig. Marcheschi. Una volta che i mezzi d'opera avranno raggiunto l'alveo si provvederà alla rimozione dei depositi detritici e vegetali franati in alveo dalla sponda, che ostruiscono parzialmente l'alveo del rio. Il materiale detritico sarà movimentato nell'ambito del corso d'acqua nelle aree soggette a fenomeni erosivi, mentre il materiale vegetale grossolano sarà trasportato a pubblica discarica.
