LAVORI DI SOMMA URGENZA PER L'ESECUZIONE DEI LAVORI DI RIPRISTINO DELLA ROTTA  
DELL'ARGINE DESTRO DEL RIO RALLA IN LOC. CORTE PACCHIONI, NEL COMUNE DI  
PORCARI (LU) - (CIG 68897208CC)

RELAZIONE TECNICO ILLUSTRATIVA

Pisa, 02/12/2016

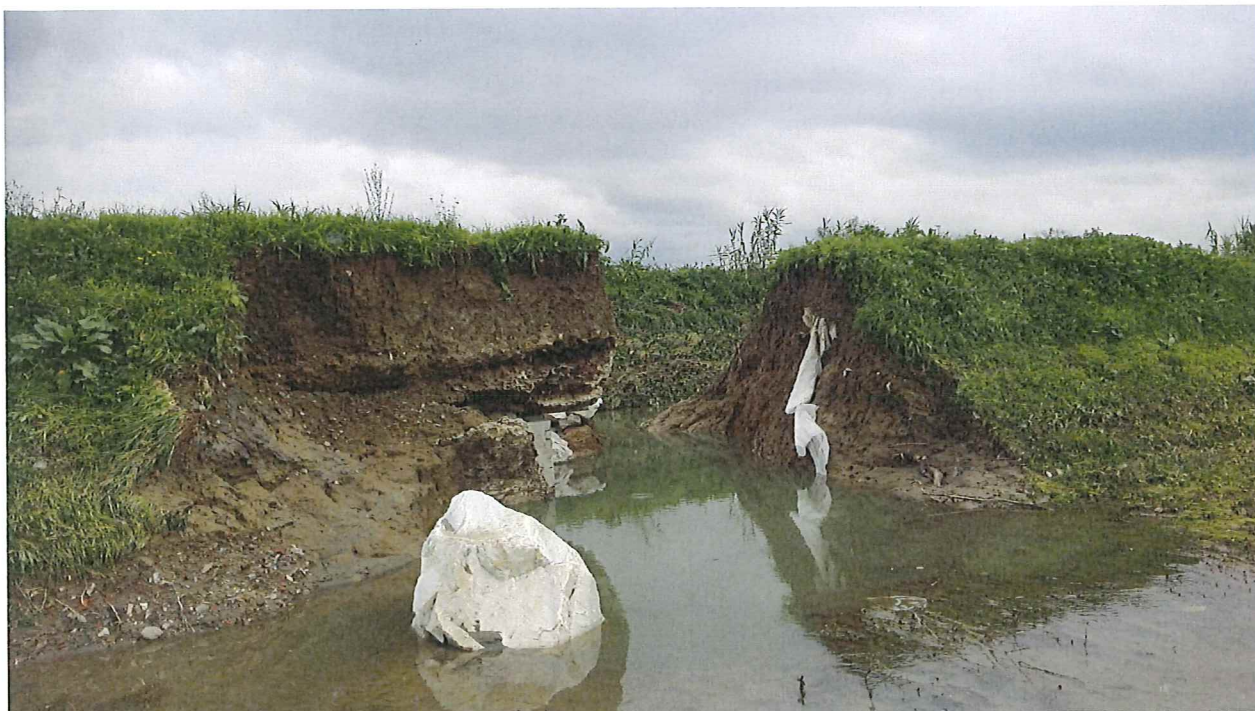
In dettaglio dalle verifiche condotte è stato riscontrato che l'evento di piena aveva provocato la rottura per circa 5 metri, fino alla quota del piano campagna, dell'arginatura del suddetto corso d'acqua.

Nel tratto di rottura è stata inoltre riscontrata, all'interno del corpo arginale, la presenza di due ordini di geobloc cementati, evidentemente riconducibili ad un precedente intervento di somma urgenza. L'insorgere del fenomeno di filtrazione e conseguente rottura del corpo arginale sembrerebbe essersi sviluppato proprio in corrispondenza della discontinuità tra manufatti in calcestruzzo e materiale terroso. Infatti anche subito a monte della rottura è stato riscontrato una voragine nel paramento arginale lato fiume, dove sembrerebbe avere inizio il suddetto manufatto in geobloc.

Vista rotta arginale lato campagna

- Realizzazione a campagna del rio Ralla di un rilevato in terra di altezza pari a circa 2 metri, a cintura della rotta arginale mediante fornitura e posa in opera di materiale terroso di natura argillosa. Il suddetto rilevato di contenimento dovrà attestarsi, a monte ed a valle della rotta, all'arginatura del rio Ralla, per uno sviluppo lineare di circa 25 metri;

- Formazione di nuovo rilevato arginale e ringrosso arginale, compreso la formazione delle gradonature e la profilatura delle scarpate compreso la fornitura di terra idonea per arginature da porre in opera a strati non inferiori a cm. 30;

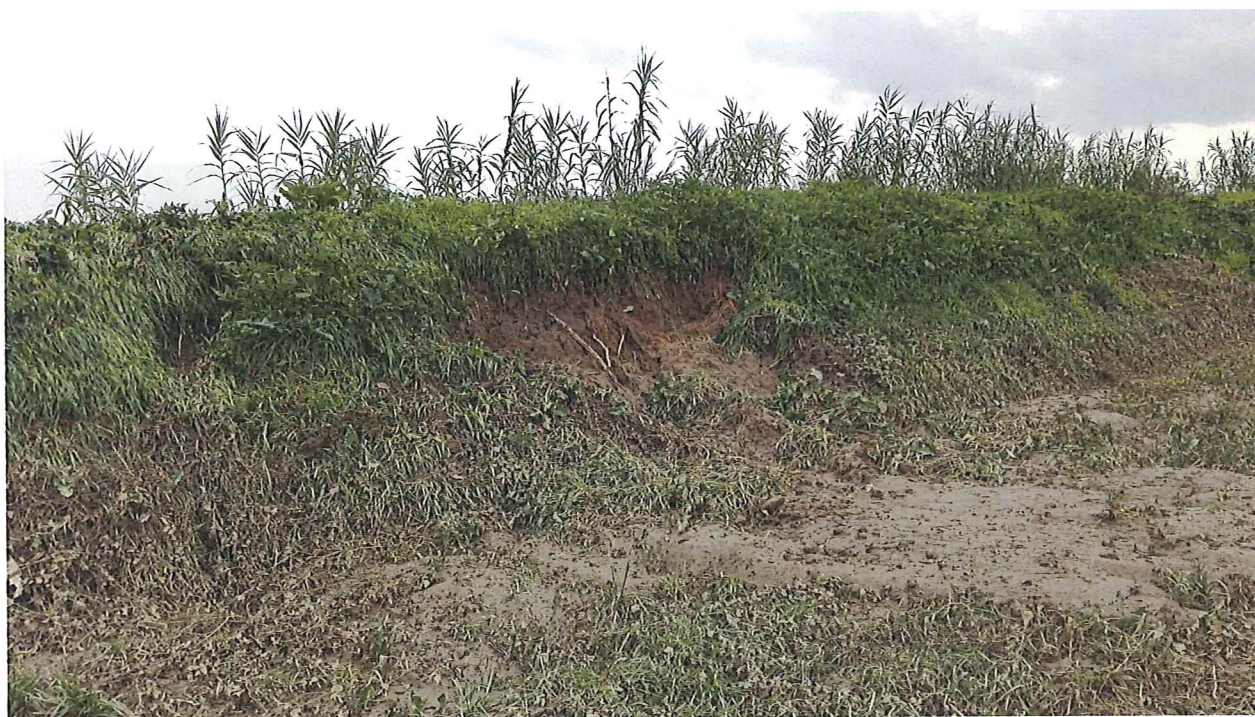
Poco a valle del tratto oggetto di rottura è stato riscontrato che le acque di piena hanno sormontato le arginature per un tratto di circa 20 metri, causandone la perdita di funzionalità ed efficienza con l'insorgere di diffuse erosioni a campagna e l'abbassamento del coronamento.

Vista del tratto di argine oggetto del sormonto
