**SOMMA URGENZA PER L'ESECUZIONE DEI LAVORI DI  
"RINFORZO ARGINI SMOTTATI SUL RIO LECCIO IN VIA  
DEL LECCIO - COMUNE DI PORCARI"**

## **PERIZIA DI SOMMA URGENZA**

**RELAZIONE TECNICO  
ILLUSTRATIVA**

**Novembre 2016**

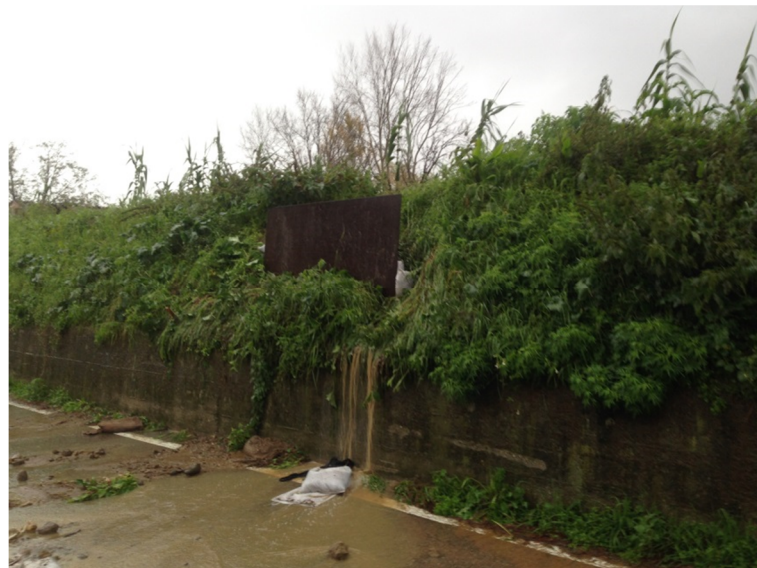
Figura 2: Lamiera infissa nell'argine per tamponare una rotta

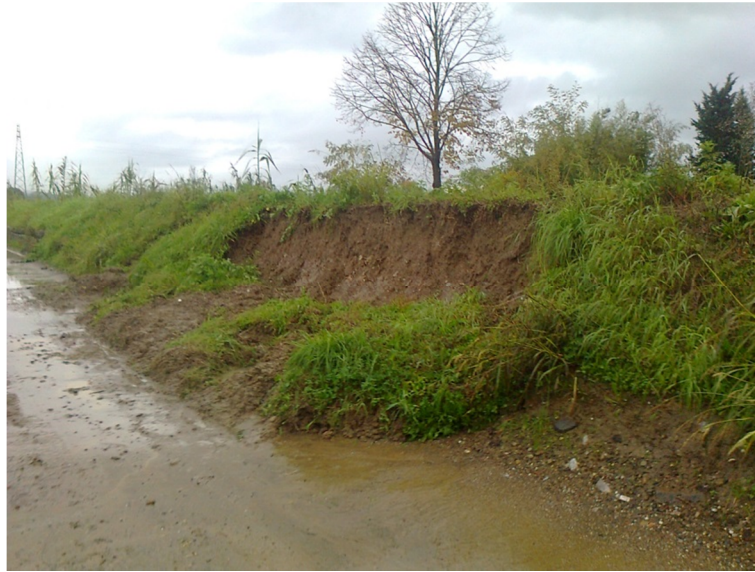
primi provvedimenti. Al momento del sopralluogo il Rio Leccio era al colmo della seconda piena e le acque sfioravano in più punti le sommità arginali. Al ponte di Via Toschino, che funzionava in pressione, le acque interessavano la sede viabile e venivano contenute tramite panconature provvisorie; la situazione più difficile interessava l'argine del Rio Leccio nel tratto in cui è parallelo all'omonima Via del Leccio; dai paramenti arginali fuoriuscivano copiose venute d'acqua in tutto il tratto compreso tra il ponte della Ferrovia Viareggio – Firenze ed il ponte di via Diaccio; in due punti era intervenuta la protezione civile del Comune di Porcari con sacchinate, mentre in un altro era stata infissa una lamiera nel corpo arginale al fine di chiudere una breccia a forma di V e larga in testa quasi 2 m che aveva interessato l'arginatura a partire dalla sommità. Sulla strada erano presenti residui di fango trasportati dalle acque che fuoriuscivano dalle arginature; poco a monte del ponte di Via Diaccio il paramento arginale destro aveva subito uno smottamento per un tratto di oltre 10 m che ne dimezzava la già esile struttura.

Figura 3: smottamento dell'arginatura in Via del Leccio

- **Intervento A:** posizionamento di una fila di geoblocchi in calcestruzzo paralleli all'arginatura smottata lato campagna con messa in opera, tra geoblocchi ed arginatura, di misto riciclato per una lunghezza di circa 13 m;

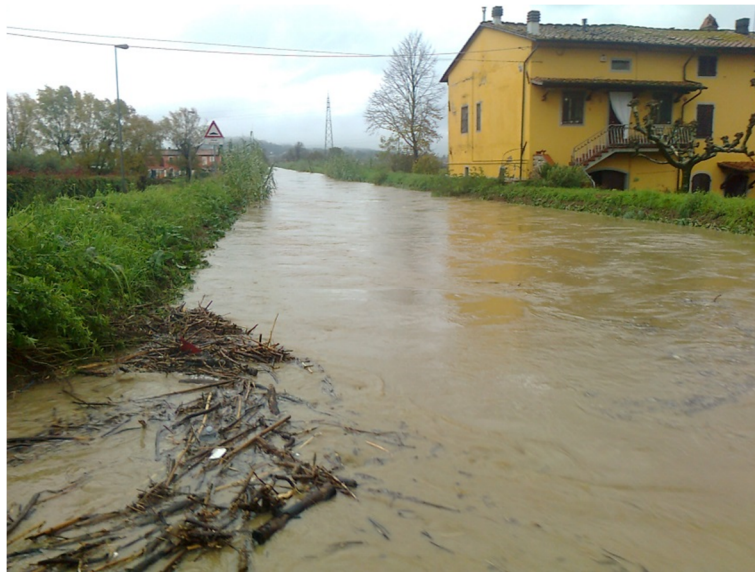
Figura 4: Rio del Leccio a monte del ponte di Via Diaccio

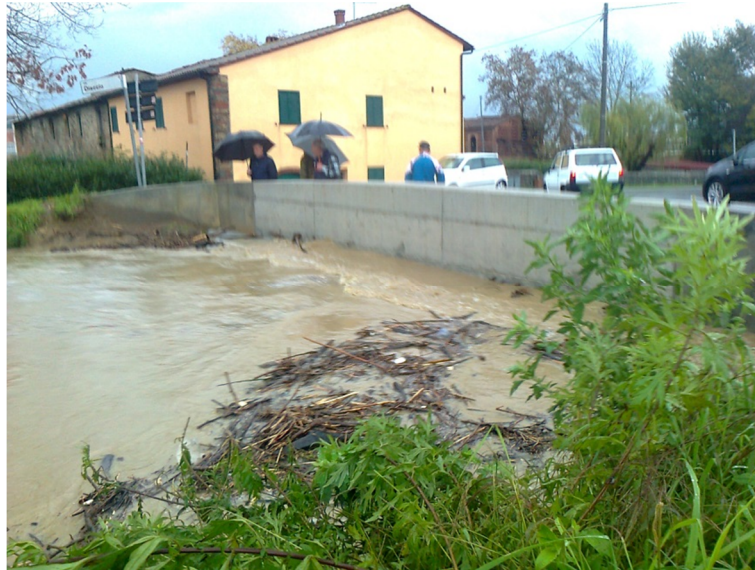
Figura 5: ponte di Via Diaccio sul Rio Leccio

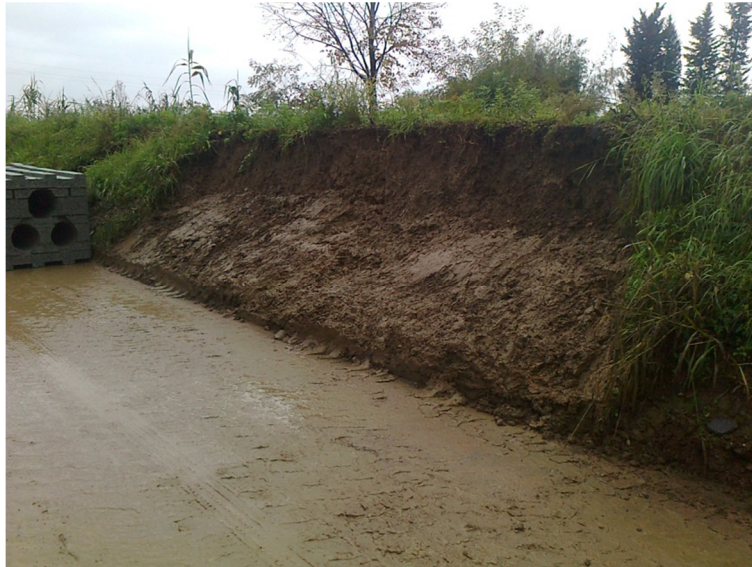
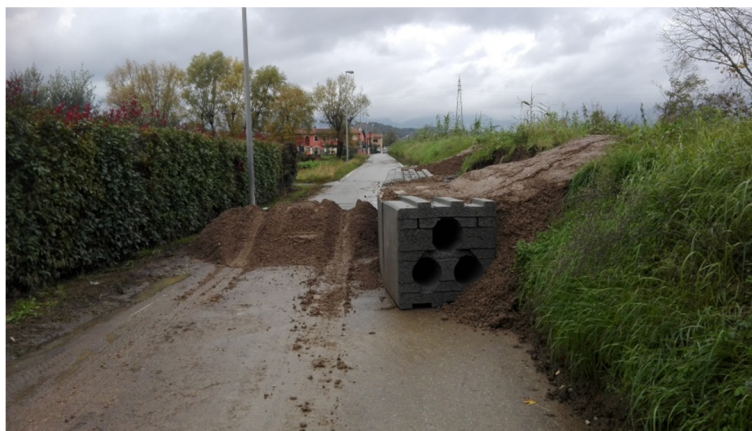
Figura 6: Intervento A durante l'esecuzione dei lavori

Figura 7: Intervento A durante l'esecuzione dei lavori

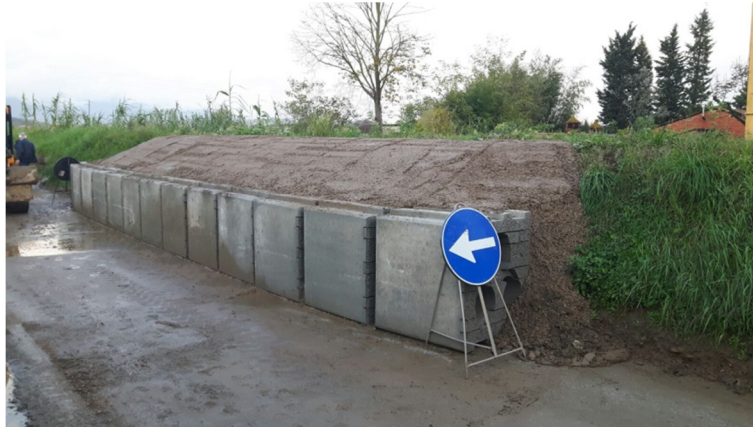
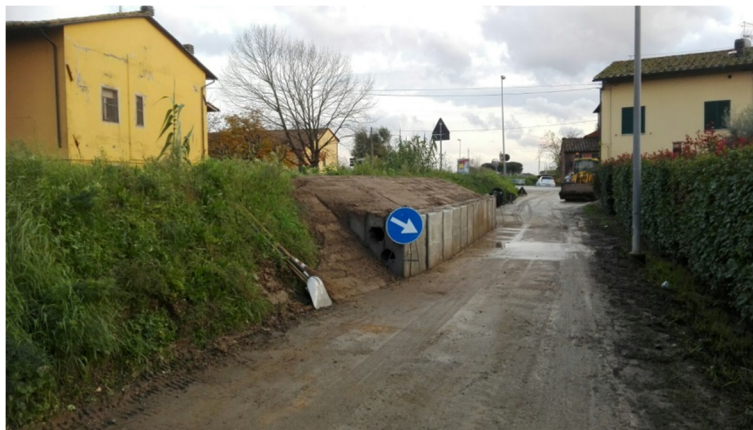
**Figura 8: Intervento A ultimato**

**Figura 9: Intervento A ultimato**

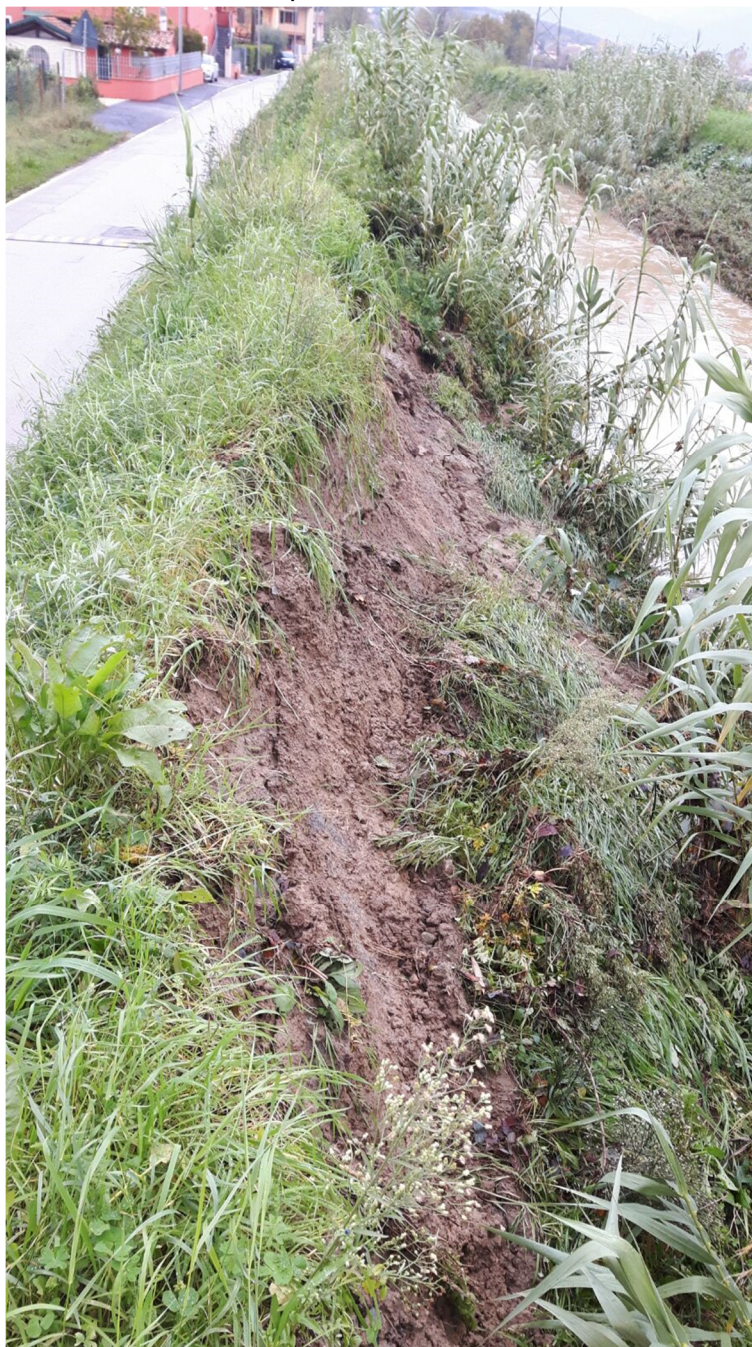
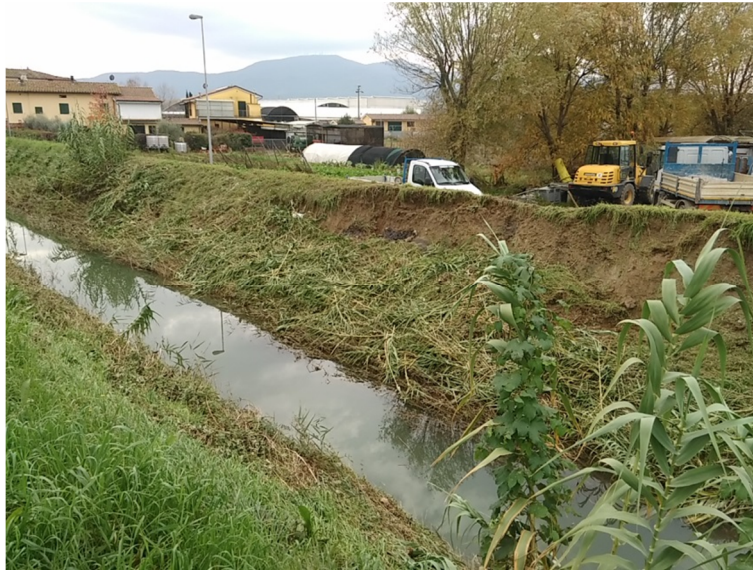
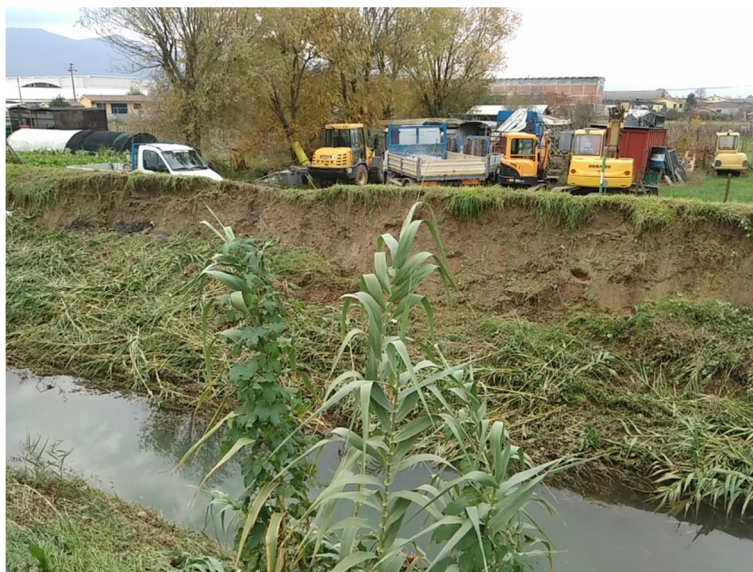
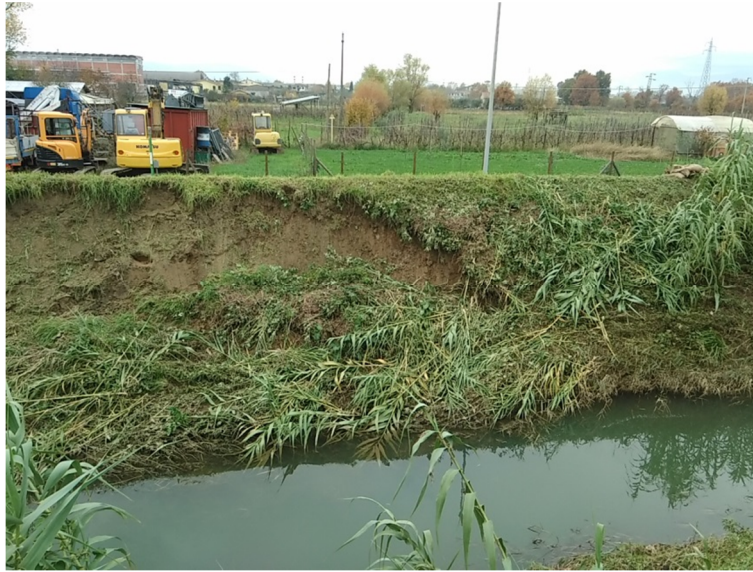
Figura 10: Intervento B situazione post evento

**Figura 11: Intervento B situazione post evento**

**Figura 12: Intervento B situazione post evento**

**Figura 13: Intervento B situazione post evento**

- **Intervento B:** posizionamento di una fila di geoblocchi in calcestruzzo parallelamente all'arginatura smottata lato fiume per una lunghezza di circa 35 m; posizionamento, tra i geoblocchi ed il paramento arginale a campagna, di un foglio impermeabile in PVC di idonea grammatura la cui prosecuzione sarà adagiata sul paramento arginale a fiume in modo da proteggere la zona smottata; tale impermeabilizzazione sarà fissata ai paramenti arginali mediante l'infissione di picchetti in acciaio; messa in opera, tra geoblocchi ed arginatura, di terre idonee nelle disponibilità della Ditta

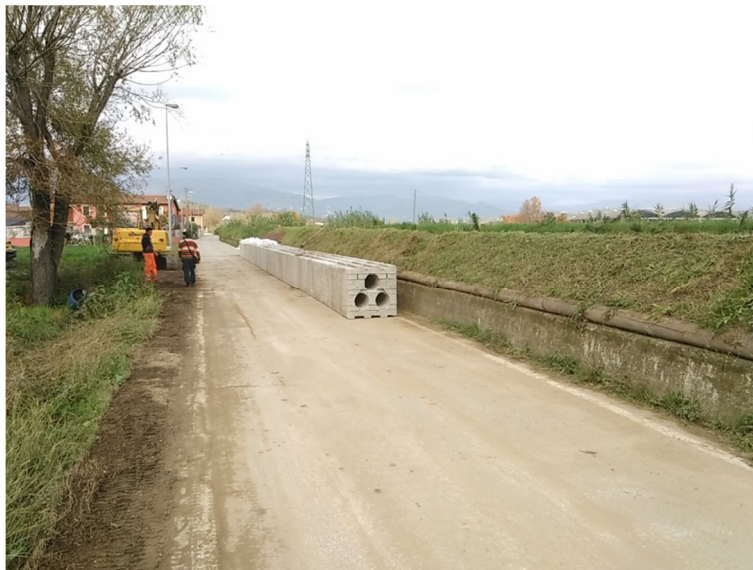
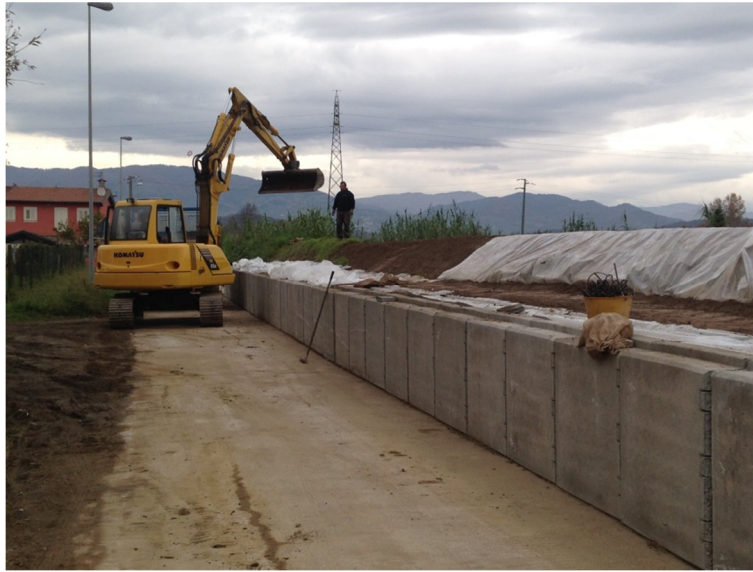
**Figura 14: Intervento B in fase di esecuzione**

**Figura 15: Intervento B in fase di esecuzione**

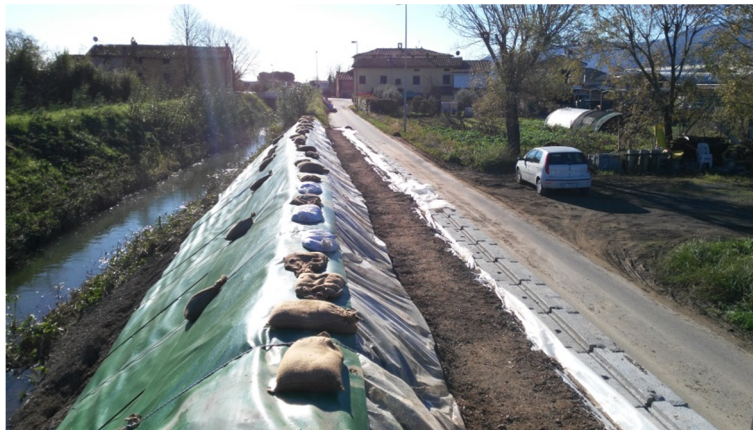
**Figura 16: Intervento B con i teli di protezione**

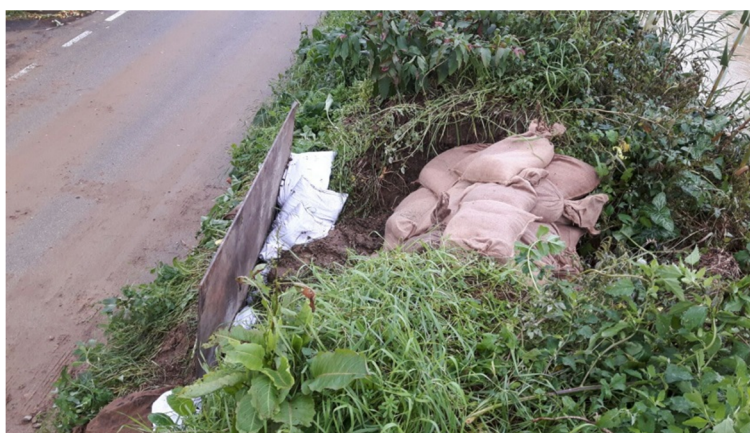
Figura 17: Intervento C situazione post evento

- **Intervento C:** posizionamento di una fila di geoblocchi disposti su due ordini e sfalsati a formare una 'coronella' dello sviluppo complessivo di circa 10m; posizionamento, tra i geoblocchi ed il paramento arginale a campagna, di un foglio impermeabile in PVC di idonea grammatura la cui prosecuzione sarà adagiata sul paramento arginale a fiume in modo da proteggere la zona smottata previa ricostruzione del paramento stesso; tale impermeabilizzazione sarà fissata ai paramenti arginali mediante l'infissione di picchetti in acciaio; messa in opera, tra geoblocchi ed arginatura, di terre idonee nelle disponibilità della Ditta.

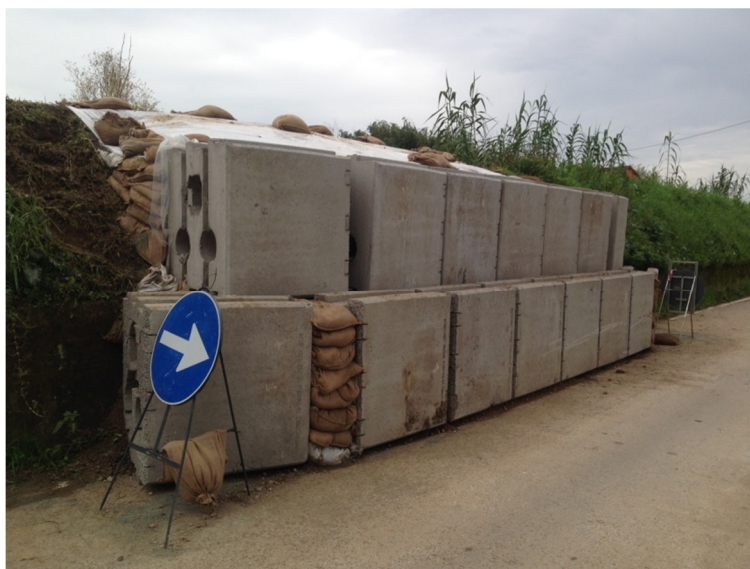
Figura 18: Intervento C ultimato

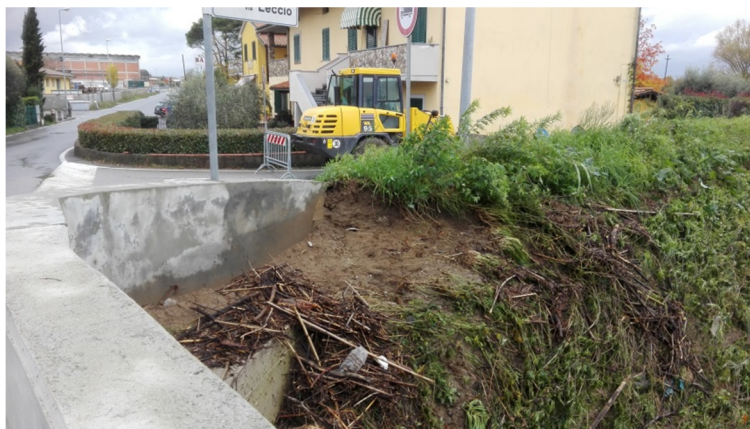
- posizionamento di sacchini di juti pieni di sabbia in sinistra e destra a monte del ponte di Via Diaccio dove i movimenti vorticosi ai lati dell'imboccatura del ponte avevano eroso i paramenti arginali a fiume.

Figura 19: erosione dei paramenti arginale a monte del ponte di Via Diaccio

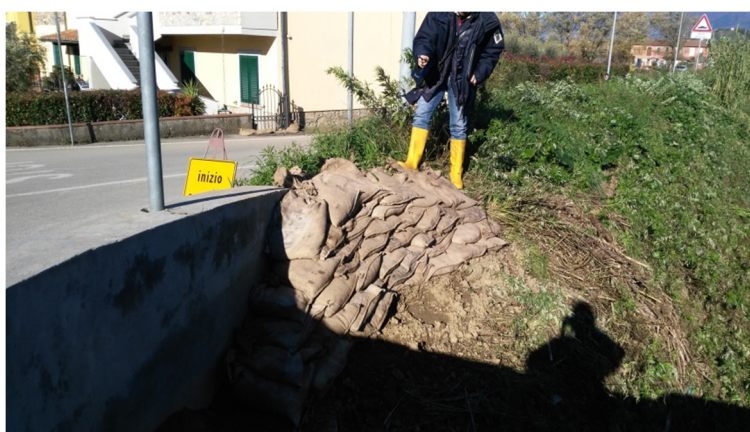
Figura 20: sacchini posizionati a protezione erosione
