## RELAZIONE TECNICA ILLUSTRATIVA

**Torrente Borra – Lavori di somma urgenza per messa in sicurezza delle arginature in destra e sinistra idraulica a seguito di crolli e cedimenti del paramento murario nei Comuni di Montecatini T.me e Massa e Cozzile.  
(art. 163 del D.LGS 18.04.2016 n. 50 )**

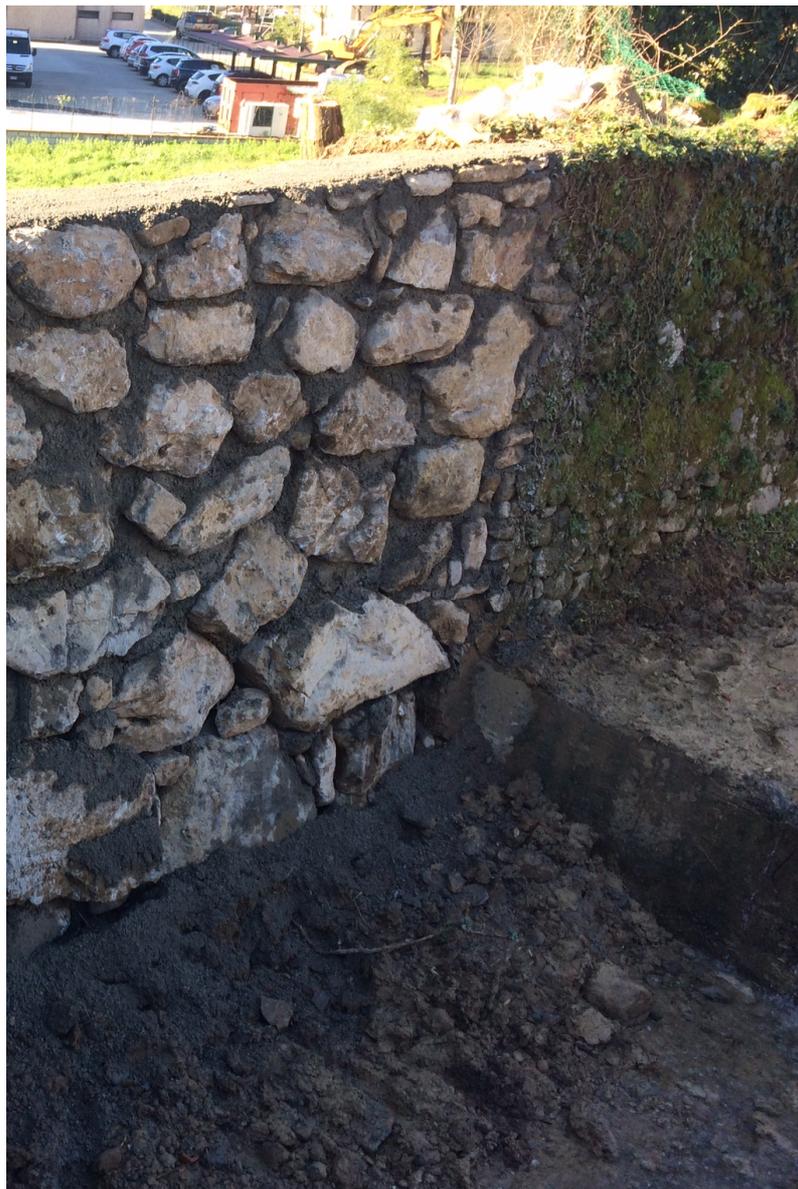
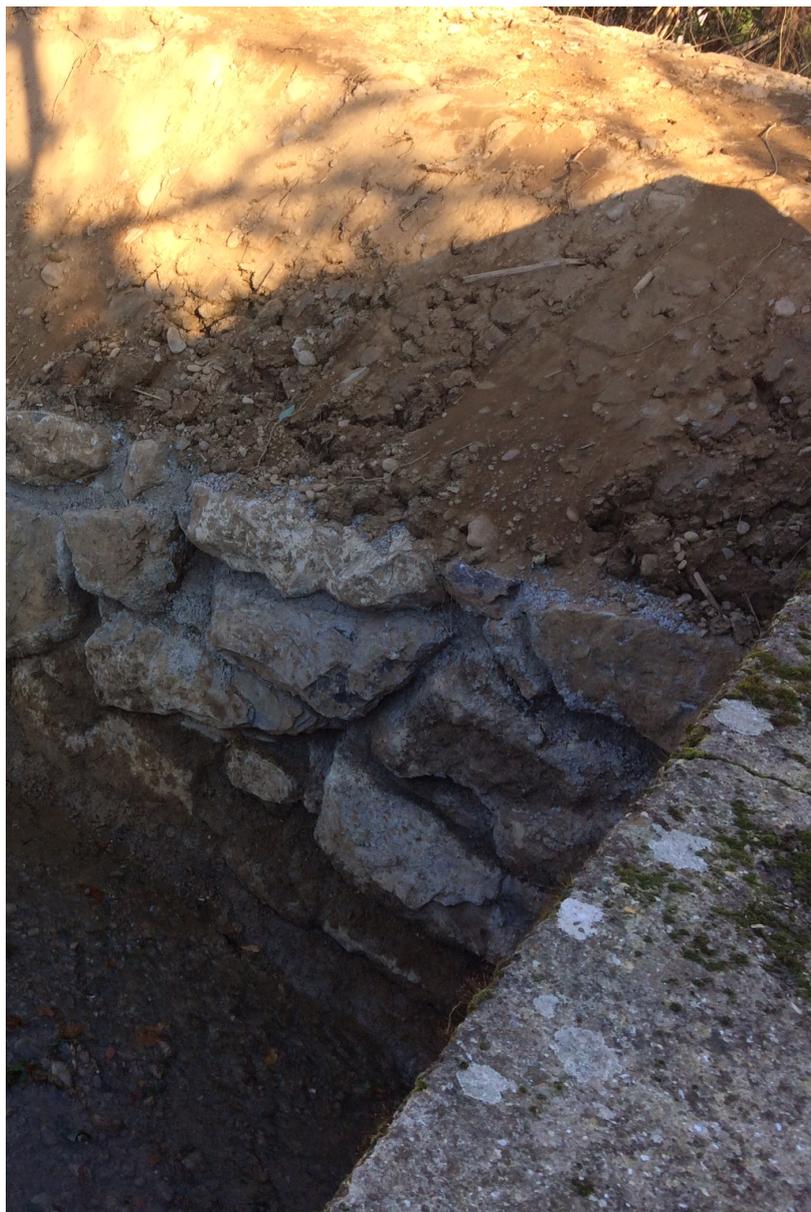
Allo stato attuale si è evidenziato la presenza di un grave e significativo crollo del muro in pietrame in sinistra idraulica che ha determinato il cedimento dell'argine in terra addossato al muro e lo svuotamento del terrapieno addossato al muro in destra idraulica, privo totalmente di fondazione e completamente scalzato alla base. Il materiale franato è andato ad interessare porzione dell' alveo.

- Realizzazione di pista di accesso al cantiere e realizzazione di ringrosso arginale in destra idraulica in prossimità all'area di intervento;
- Ricostruzione in scogliera di massi ciclopici intasati, con relativa fondazione, del muro di sponda in sinistra idraulica h. 2.00 mt. crollato in prossimità dell'imbocco del tratto tombato;
- Demolizione del muro esistente e realizzazione di muro in scogliera h. 4.00 mt con relativa fondazione in massi ciclopici intasati, in destra idraulica;
- Realizzazione di platea in scogliera intasata a protezione dall'erosione nell'alveo a valle della briglia in corrispondenza dei muri franati;
- Ricostruzione e risagomatura del prisma arginale a tergo dei nuovi muri in sinistra ed in destra idraulica;
- Posizionamento di geosotuoia e semina.
