RELAZIONE TECNICA ILLUSTRATIVA

**Torrente Cessana – Lavori di somma urgenza per messa in sicurezza delle arginature in destra e sinistra idraulica a seguito di crolli e cedimenti del paramento arginale in Comune di Buggiano in loc. Bellavista.
(art. 163 del D.LGS 18.04.2016 n. 50)**

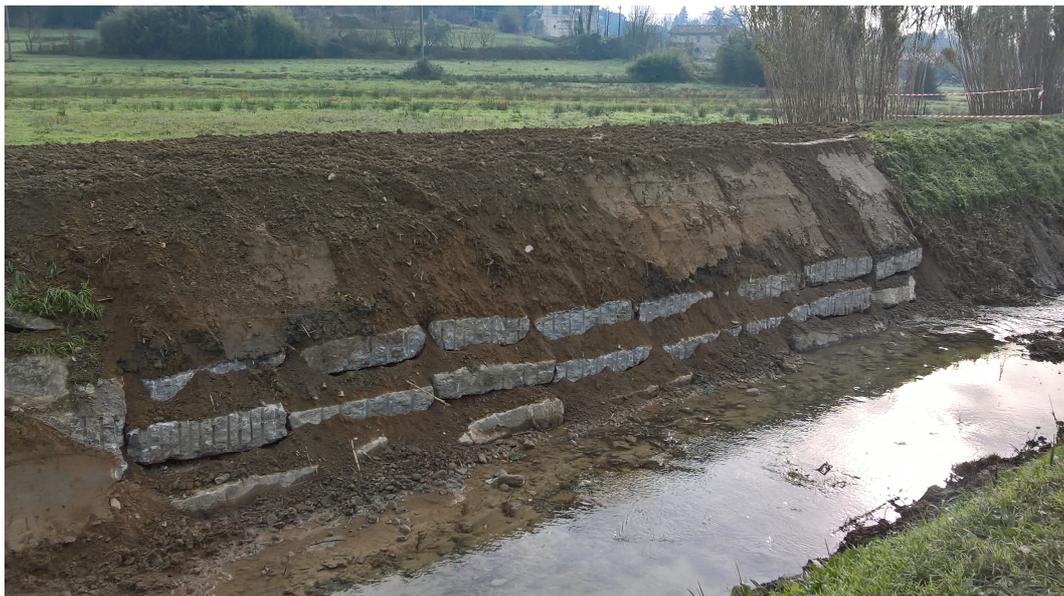
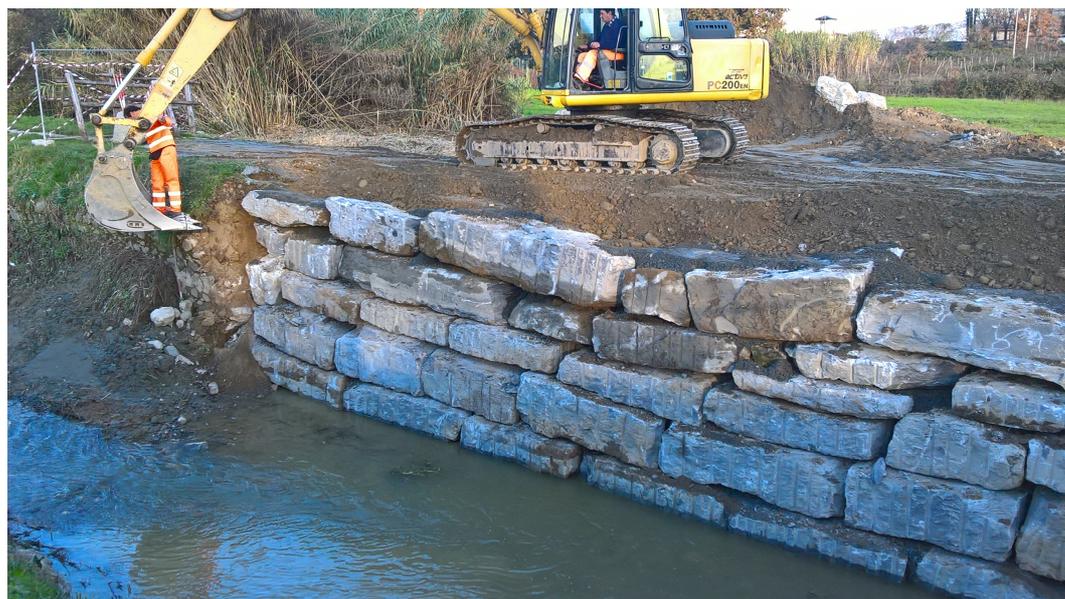
DOCUMENTAZIONE FOTOGRAFICA

Allo stato attuale si è evidenziato la presenza di numerosi cedimenti arginali e crolli di muri di sponda in pietrame sia in sx che in dx idraulica tali da interessare porzione della sommità arginale. Il materiale franato è andato ad interessare porzione dell'alveo deviando il flusso della corrente che ha provocato evidenti e importanti erosioni di sponda.

- Ricostruzione del muro di sponda h. 3.00 mt. crollato in prossimità del ponte su Via I Maggio.
- Realizzazione di muro in scogliera h. 1.50 con relativa fondazione in massi ciclopici intasati in corrispondenza dei vari franamenti arginali.
- Ricostruzione e risagomatura del corpo arginale.
- Posizionamento di geosotuoia e semina.
