Oggetto: Lavori di somma urgenza di cui al D.Lgs. 50/2016 art. 163 per la riparazione dello scoscendimento dell'argine sinistro a campagna del "Rio Certosa" in loc. Corte Berretta, Santa Maria a Colle, comune di Lucca.

RELAZIONE

Allegato Fotografico

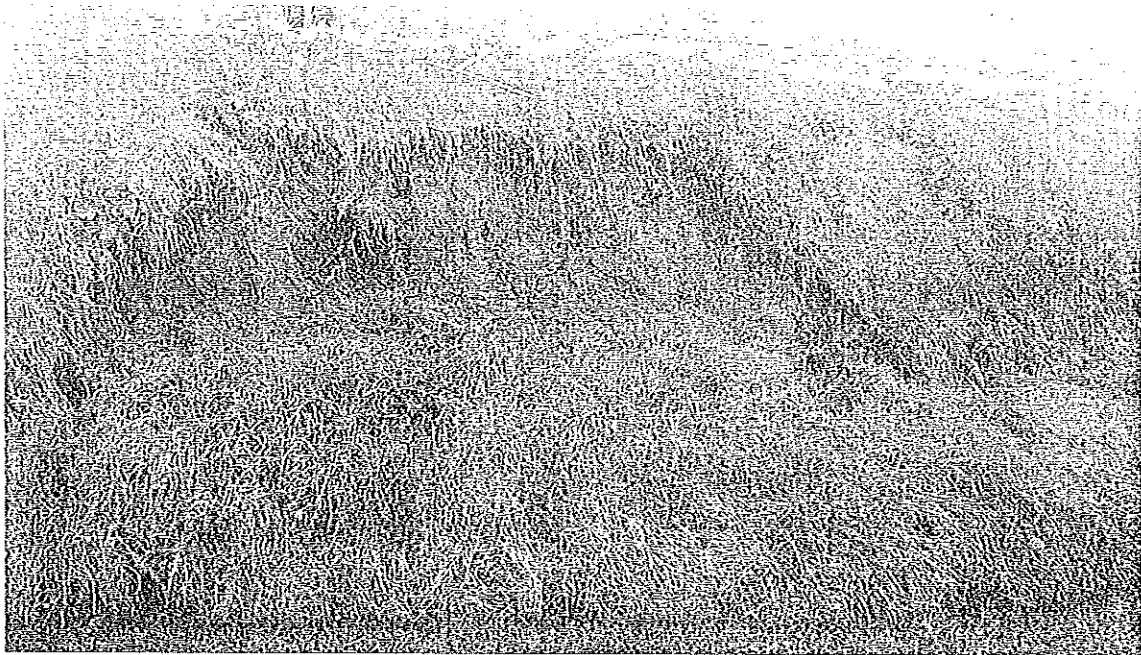
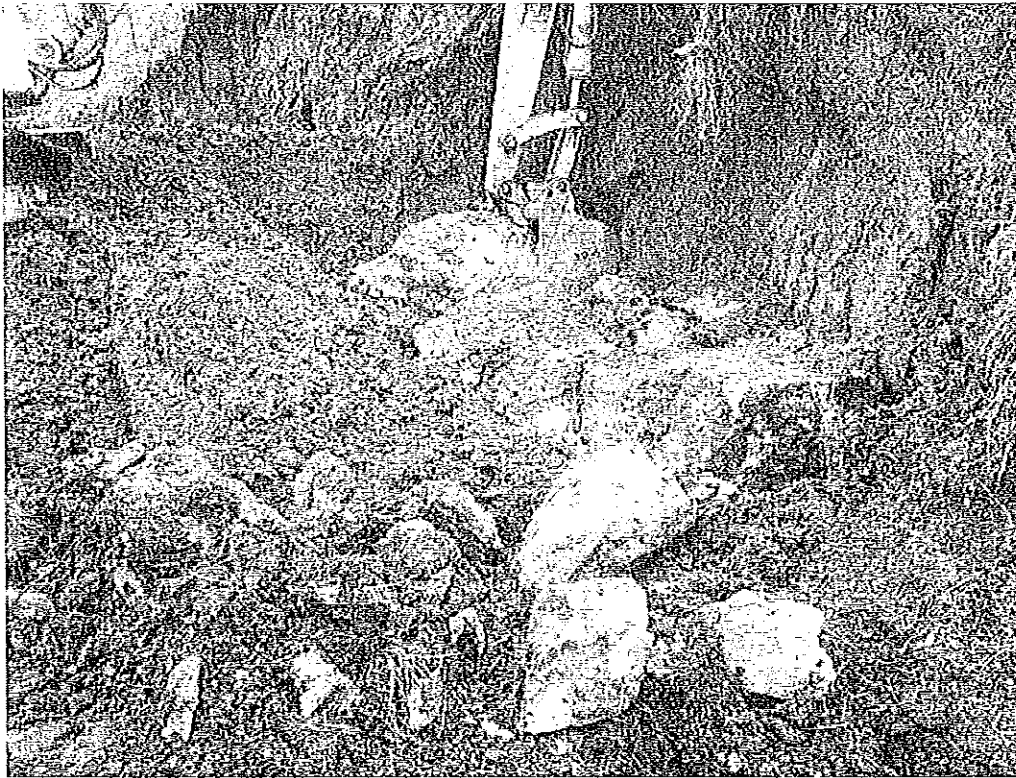
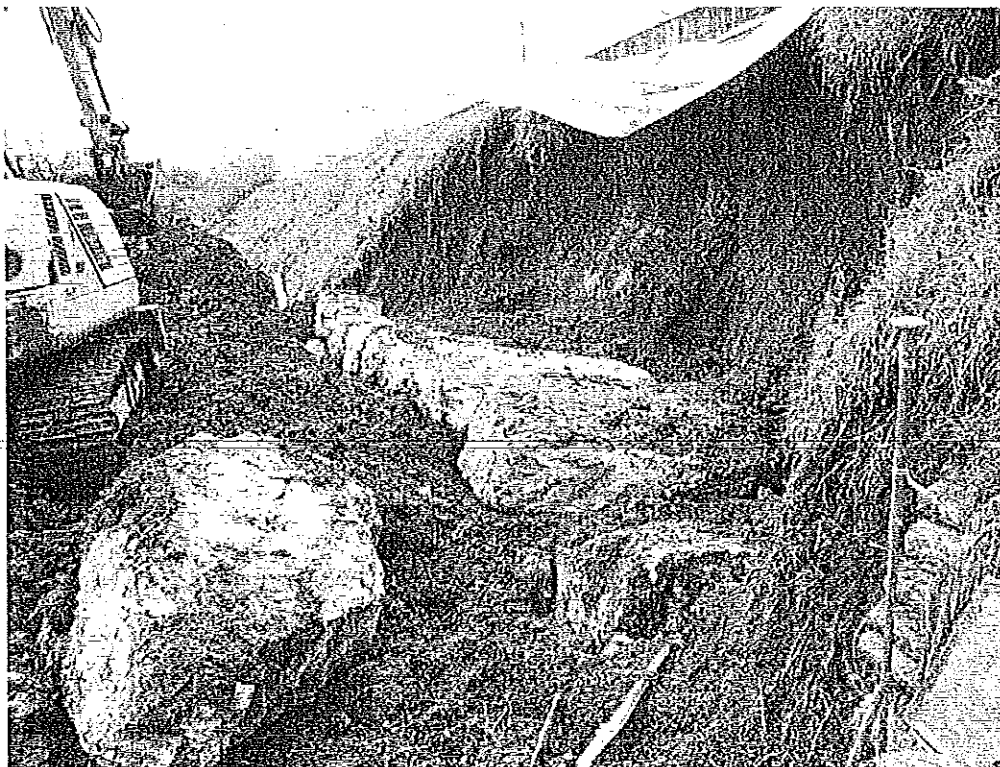
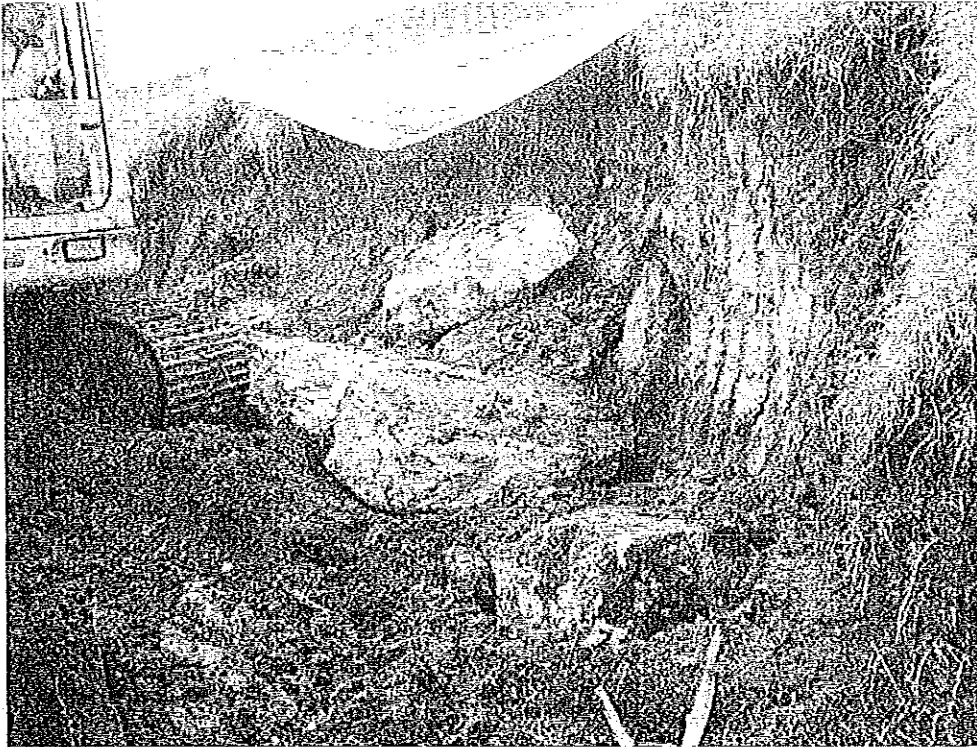
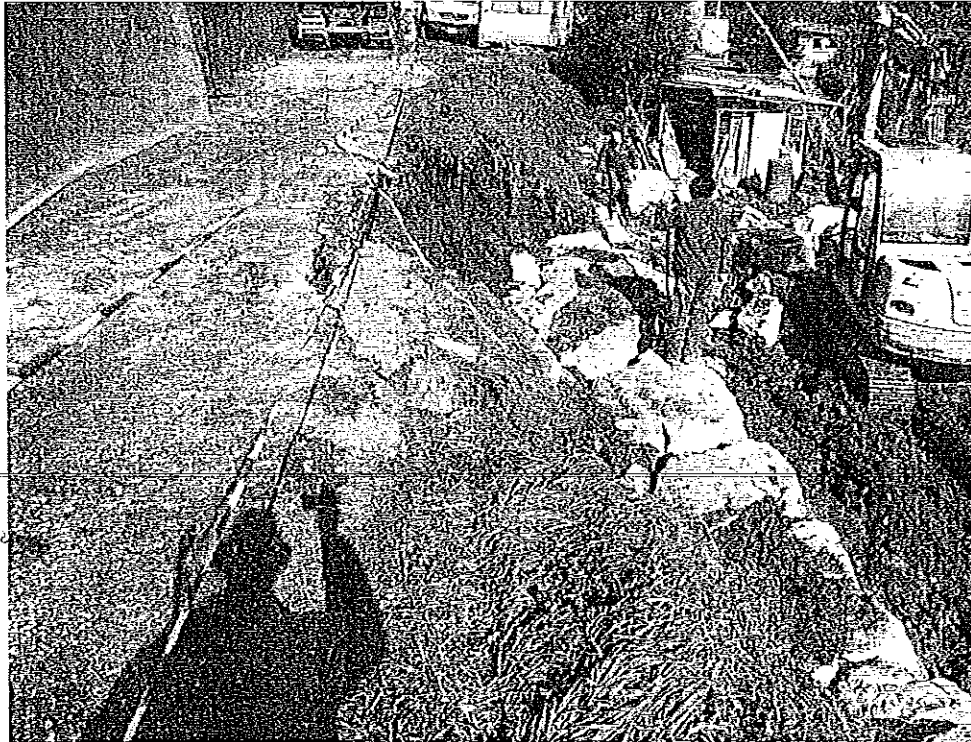
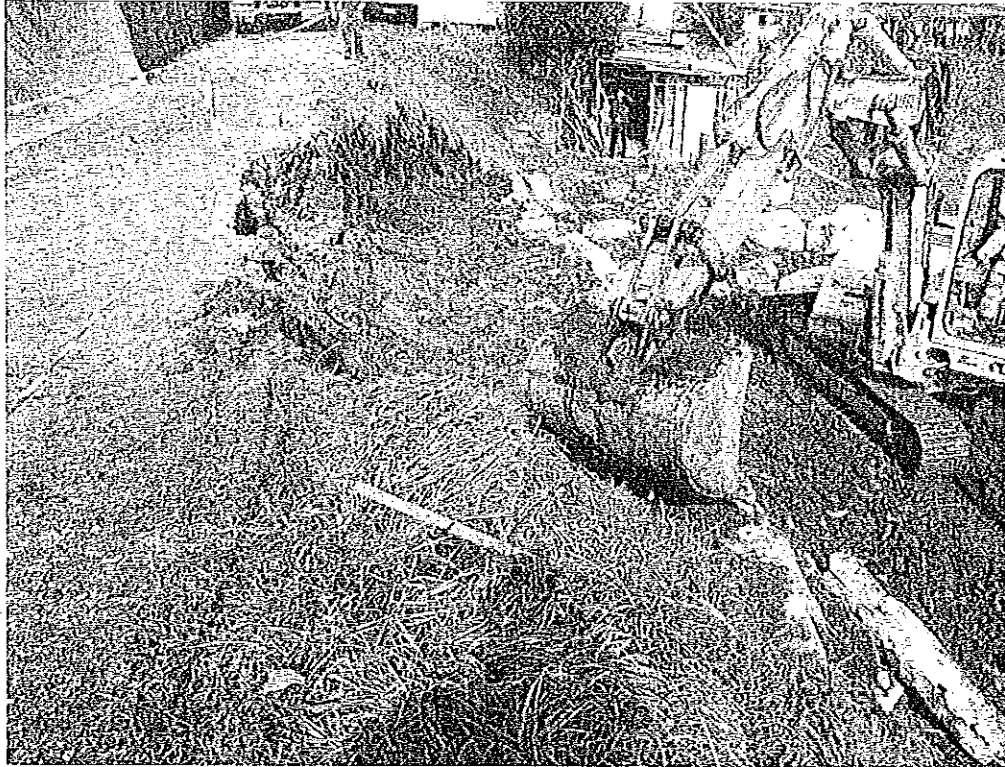
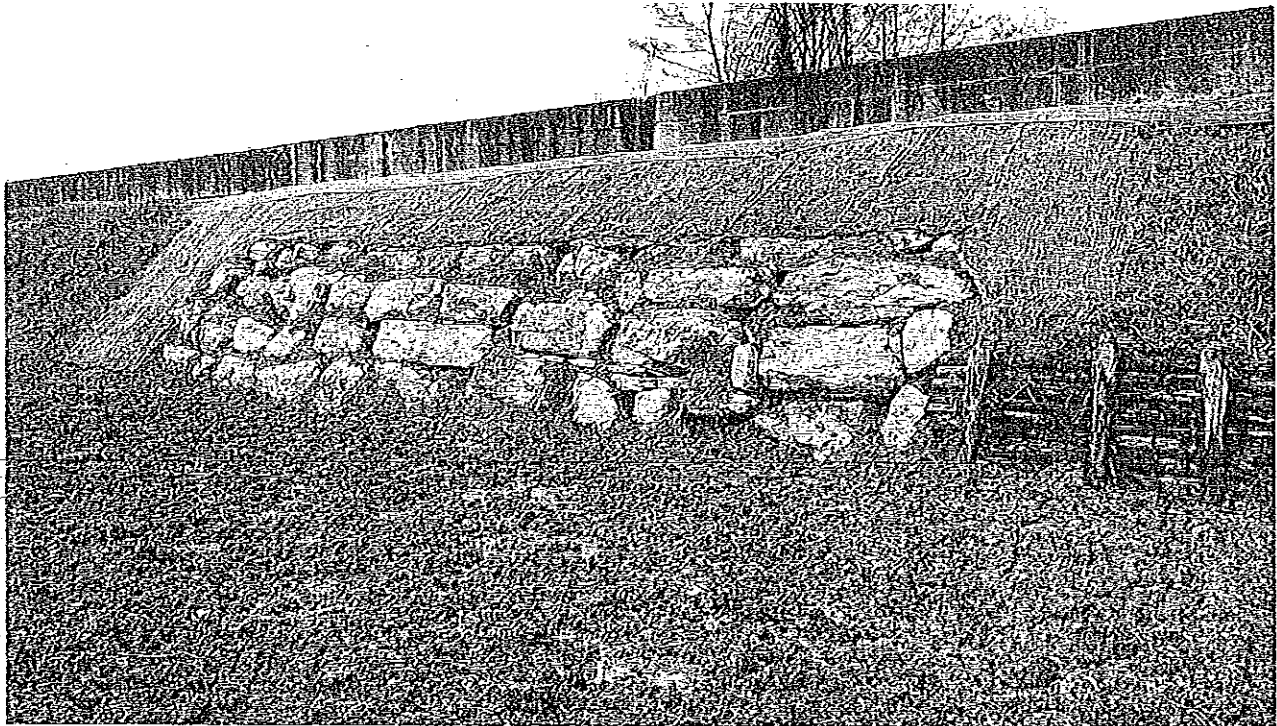
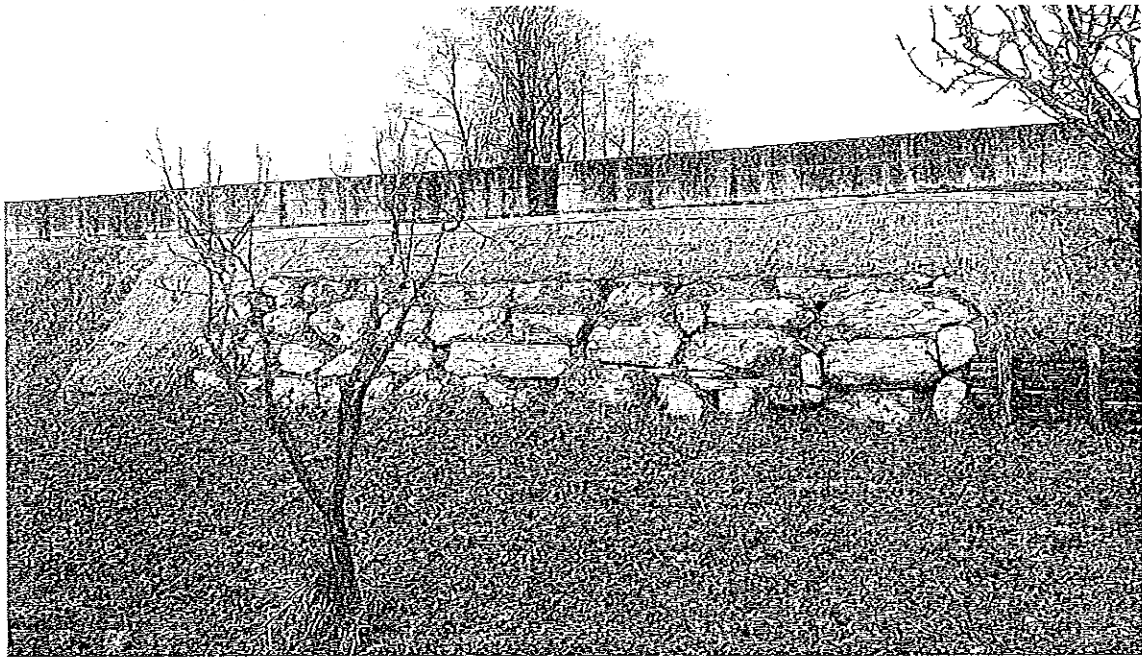
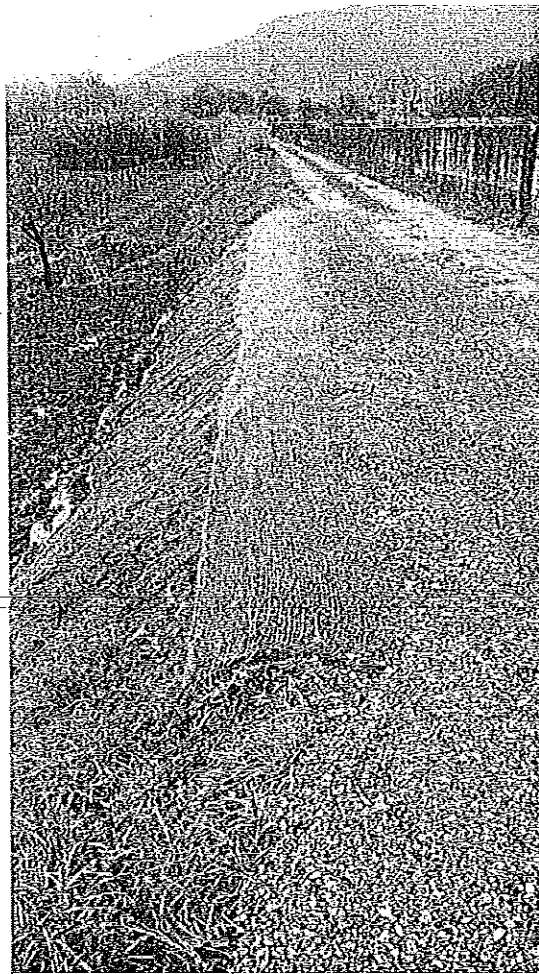
A seguito della segnalazione effettuata dal Sig. Fabio Landucci al Consorzio di Bonifica 1 Toscana Nord, girata al Settore scrivente dal Consorzio stesso e dal sopralluogo eseguito in data 22/02/2017 dal sottoscritto tecnico di questo Ufficio, responsabile del tronco di Guardia n°3 del fiume Serchio in cui ricade la zona interessata dallo scoscendimento, è stato accertato quanto segnalato ed in particolare lo scivolamento di una porzione dell'argine a campagna del torrente Certosa per una lunghezza di circa 7 ml. (vedi documentazione fotografica).

Come già riportato sul Verbale di Somma urgenza redatto in pari data è stato accertato che lo scoscendimento è stato probabilmente provocato dall'azione dell'acqua piovana che si raccoglie sulla strada esistente in sommità arginale e si riversa lungo la scarpata a campagna.

Non appena iniziate le operazioni di scavo fondazione per il posizionamento dei massi, previa rimozione del materiale terroso franato, si è accertato che il terreno risultava instabile e pertanto nel corso delle lavorazioni si sono verificati ulteriori cedimenti della scarpata arginale. Questa situazione ha pertanto richiesto di eseguire gli scavi a piccoli tratti e di allargare lo spessore della scogliera,

posizionando anche alcuni massi in profondità, in modo da dare una stabilità a quel tratto di scarpata arginale.

1. Rimozione del materiale terroso franato presente al piede della scarpa arginale;
2. scavo di preparazione per la posa in opera dei massi da scogliera da posizionare al piede dell'argine a retta della scarpata;
3. posa in opera di terra vegetale;

Tenuto conto delle previsioni meteo dei prossimi giorni si è valutato di dare inizio ai lavori dopo il passaggio della perturbazione prevista e si è ritenuto opportuno di posizionare sul tratto di scarpata arginale interessato dal cedimento, di una telonatura al fine di impedire l'interessamento della scarpata arginale da parte della pioggia con conseguenti possibili ulteriori erosioni e cedimenti.
